林州第二医院  
新院区核技术应用项目  
竣工环境保护验收监测报告表

医院：林州第二医院

二零二二年二月

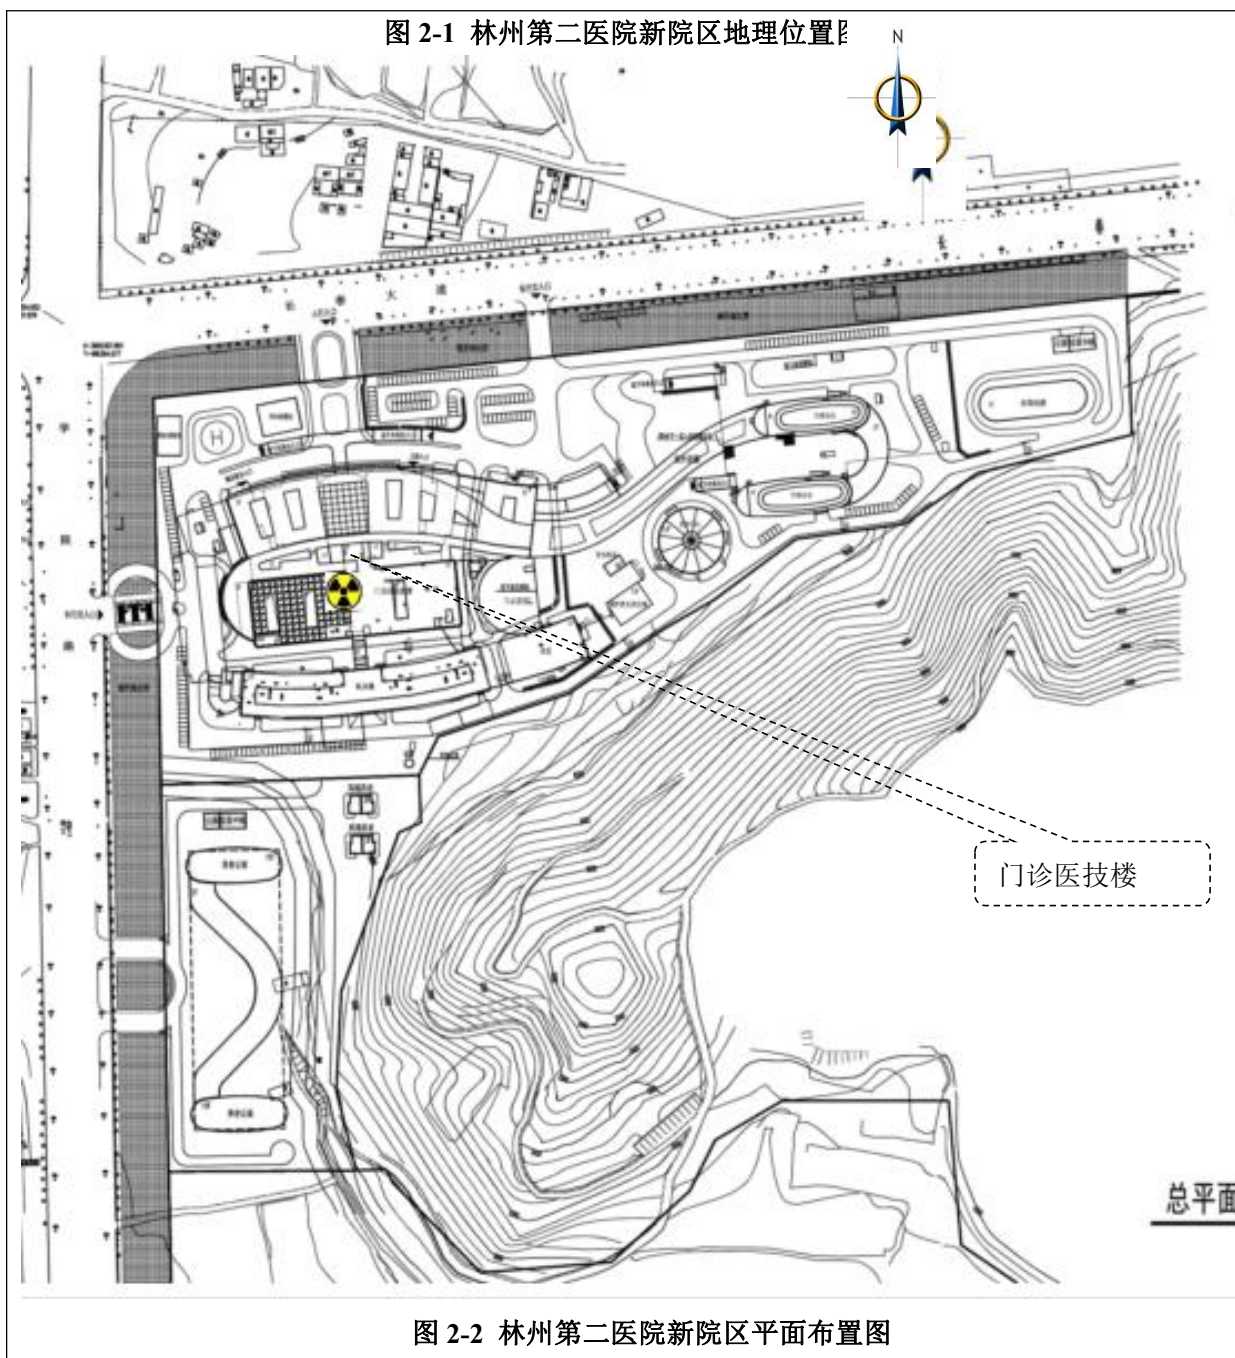
图 2-2 林州第二医院新院区平面布置图

林州第二医院新院区位于林州市长春大道东段 599 号。医院西侧为学院路，北侧为长春大道，东侧、南侧为空地。医院地理位置如图 2-1 所示，医院平面布置图如图 2-2 所示。
